## Burg Brauneck in Württembergisch Franken<sup>1</sup>

Anlass für diese Zeilen sind die vom Verfasser während seiner Tätigkeit

als Planer und Bauleiter bei der baulichen Sicherung der Bauteile 1 – 3 – 4 – 7 – 8 – 9 in den Jahren 1979 bis 1983 beobachteten Befunde. Daraus ergeben sich über die Dokumentation hinaus Hinweise für die Datierung, die am Schluss dieses Beitrages erörtert werden sollen.

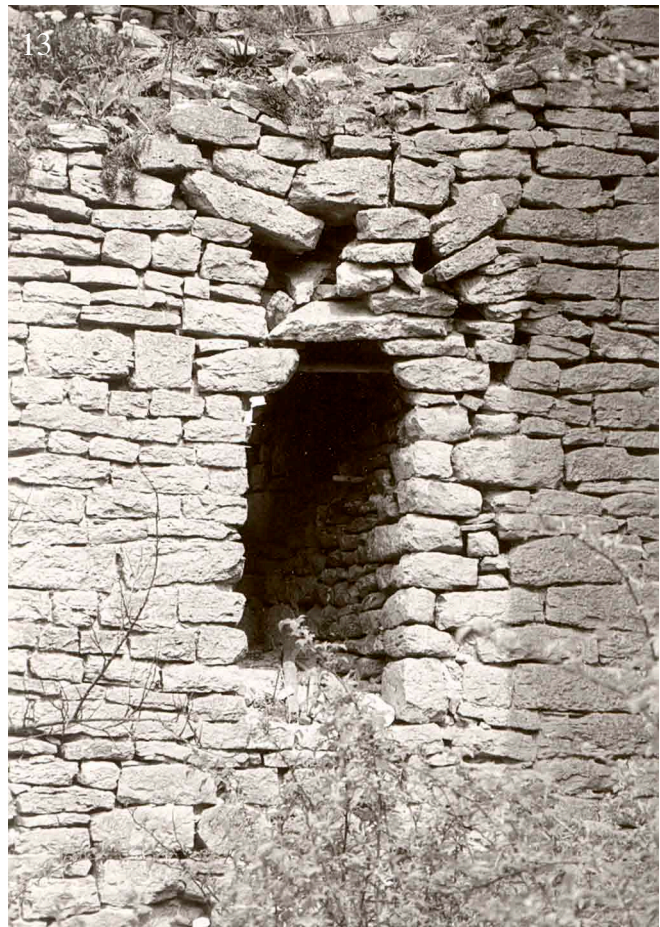
Wie schon auf den Abbildungen 12 und 13 erkennbar ist, war der Mauerzustand, vor allem an der Innenseite, überaus kritisch. Die Ursache dafür lag in der allzu langen Unterlassung von Erhaltungsarbeiten. Schließlich ist der historische Mörtel nicht für eine freie Bewitterung gedacht gewesen. Wo er durch Nässe und Frost zermürbt wird, verlieren die wenig tief einbindenden kleinen Mauersteine ihren Halt und stürzen ab.

Abb. 12. Burg Brauneck, Nordmauer und Nordost-Turm, Innenseite, Zustand 1978.

Die Hauptaufgabe besteht zunächst darin, den verlorengegangenen Fugenmörtel vollständig, d. h. hohlraumfrei, zu ersetzen und dann, nur soweit statisch erforderlich, Fehlstellen im

Mauerwerk zu ergänzen. Mithin gilt als Prinzip: Sicherung wie vorgefunden; Ergänzungen allein wegen der Form sind zu unterlassen<sup>16</sup>.

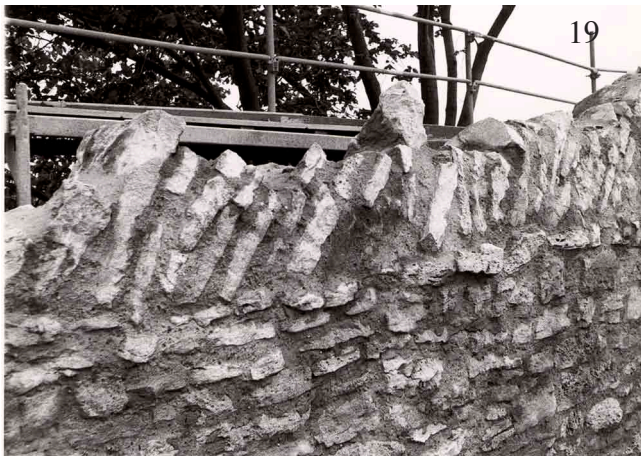
An der Krone dieser Mauer gibt es eine Besonderheit: Hier liegt eine Partie plattenartiger Steine schräg aneinander gestapelt. Bisher hat niemand eine Erklärung dafür, Opus spicatum ist es jedenfalls nicht. Es handelt sich um eine Art Trockenmauer ohne jeglichen Mörtel. Im Zuge der Siche-

Abb. 19. Burg Brauneck, Nordmauer, Innenseite, bisher ungeklärte Ausbildung der Mauerkrone, Zustand 1982.  
 Abb. 20. Burg Brauneck, Nordost-Turm und Schildmauer, Innenseite, Zustand 1978.  
 Abb. 21. Burg Brauneck, Nordost-Turm, Turmkopf, Grundriss und Schnitt, Zustand 1982.  
 Abb. 22. Burg Brauneck, Nordost-Turm, Südwest-Ecke am Turmkopf, Zustand 1982.

rungsarbeiten wurden die Fugen jedoch vermörtelt, um diesen seltenen „Befund“ dauerhaft zu erhalten, ohne zu riskieren, dass jemandem bei der Gartenarbeit am Fuß der Mauer einer der nur lose gestapelten Steine auf den Kopf fällt (Abb. 19).

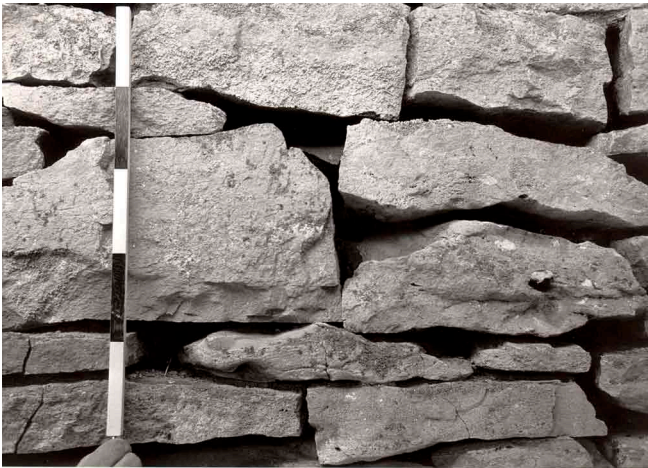
Die Frage nach dem Zustand einer historischen Mauer ist zugleich die Frage nach deren Standsicherheit. Sofern die vermauerten Steine selbst hinreichend beständig sind, hängt es allein vom Mörtel ab, wie lange eine Mauer als standsicher gelten kann. Häufiges Durchfeuchten und anschließendes Gefrieren, fünfzigmal in einem Winter heißt 5000mal in 100 Jahren und 25000mal in 500 Jahren. Das hält kaum ein Mörtel aus. Mithin ist der zunehmende Mörtelverlust der Hauptmangel der Konstruktion: Ihn muss man rechtzeitig und technologisch angepasst ersetzen. Auf Abbildung 23 erkennt man, dass die Mauer im vorliegenden Fall stehen bleibt, weil die Steine punktuell direkt aufeinanderliegen wie bei einer Trockenmauer. Sobald der Mörtelrückgang

die Hinterkante der äußeren Steine erreicht und nicht einzelne Steine hin und wieder tiefer in den Mauerkern einbinden, löst sich die Außenschale in großen Platten und beginnt, sich nach außen zu neigen, wie auf Abbildung 24 zu erkennen. Solche Platten stürzen dann oftmals in einem Stück ab, was für die hier Beschäftigten, etwa beim Gerüstbau, eine große Gefahr darstellt. An Mauerkronen, wo der Einfluss von Feuchte und Frost intensiver wirksam ist als an den Mauerflanken, löst sich Stein für Stein, und oftmals bildet der sich entwickelnde Humus mit dem Wurzelwerk der Pflanzendecke eine Art Ersatzmörtel (Abb. 25). Manche Denkmalpfleger halten es deshalb für zweckmäßig, die Mauerkronen gleich als Pflanzbeete auszubilden, doch besteht die Gefahr, dass tieferreichendere Wurzeln das Mauerwerk lockern. Deshalb soll-

Abb. 23. Burg Brauneck, Schildmauer, Schadensbild, Mauergefüge mittelfreichendem Mörtelverlust, Zustand 1982.

Die Ausführung der baulichen Sicherungsarbeiten folgte der bereits in Verbindung mit der Nordmauer beschriebenen Technik. Hier soll nur noch auf ein Risiko hingewiesen werden, das häufig unterschätzt wird: Sofern die Außenschalen einer Mauer infolge tiefreichenden Mörtelverlustes schon mehr oder weniger frei stehen, wird durch den Mörtelersatz deren Steifigkeit erhöht und auch der Verbund in der Schalenebene verbessert. Dadurch könnte bei einem geeigneten Anlass, z. B. einem kleinen Erdbeben, die Schale als Ganzes umstürzen. Dieses Risiko kann ausgeschlossen werden durch eine konstruktive Verbindung zwischen Außenschale – Kern – Außenschale<sup>21</sup>. Dazu dienen so genannte Nadelanker aus nichtrostendem Stahl. Beim Verpressen der dafür erforderlichen Bohrungen zur Erlangung eines Kraftschlusses werden gleichzeitig Risse und Hohlräume im Inneren der Mauer verfüllt, so dass ein einheitlicher Körper entsteht. Auf Brauneck hat man dies unterlassen, weil einige der maßgebend Beteiligten es für riskant hielten, durch das Verpressen das Gewicht der Mauer zu erhöhen. Obwohl bei dem hier anstehenden Fels ein optimaler Baugrund gegeben ist, hat sich diese Meinung durchgesetzt<sup>22</sup>. An der Krone der Schildmauer ist auffällig, dass der natürliche Mauerverfall an der Westseite wesentlich weiter fortgeschritten ist als an der Ostseite. Das hat zur Folge, dass nach Westen eine große schräge Fläche von freiliegendem Kernmauerwerk ansteht, die wie

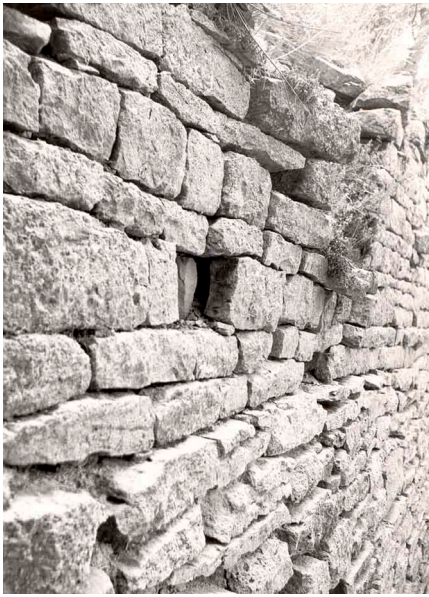
Abb. 24. Burg Brauneck, Schildmauer, Innenseite, freistehende und dadurch absturzgefährdete Mauerschale, Zustand 1982.

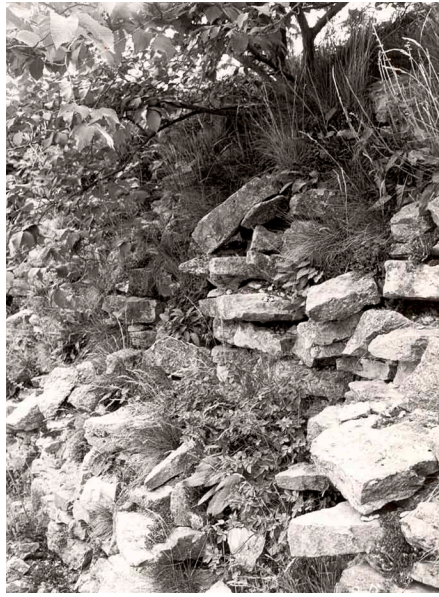
Abb. 25. Burg Brauneck, Schildmauer, Mauerkrone, Zustand 1982.

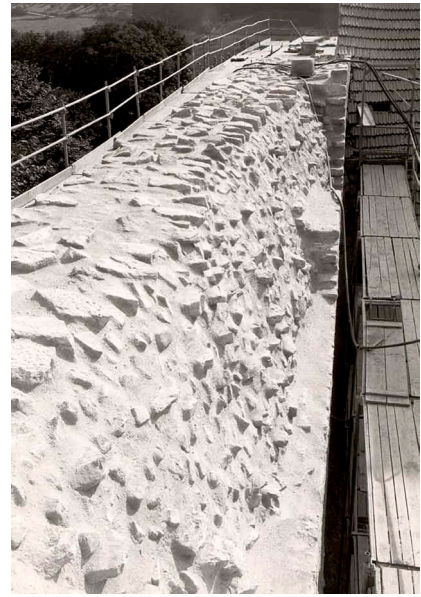
Abb. 26. Burg Brauneck, Schildmauer, Mauerkrone nach der baulichen Sicherung (1982).

die Krone behandelt werden musste (vgl. Abb. 26). Alternativ hätte man die Mauerschale dieser Seite wieder hochziehen können, das hätte jedoch dem Grundsatz der vorrangigen Befundsicherung widersprochen.
