Burgen und Schlösser

23. Jahrgang, Heft 1982/II

Wilfried Pfefferkorn

DER BERGFRIED BEIM SCHLOSS ASCHHAUSEN

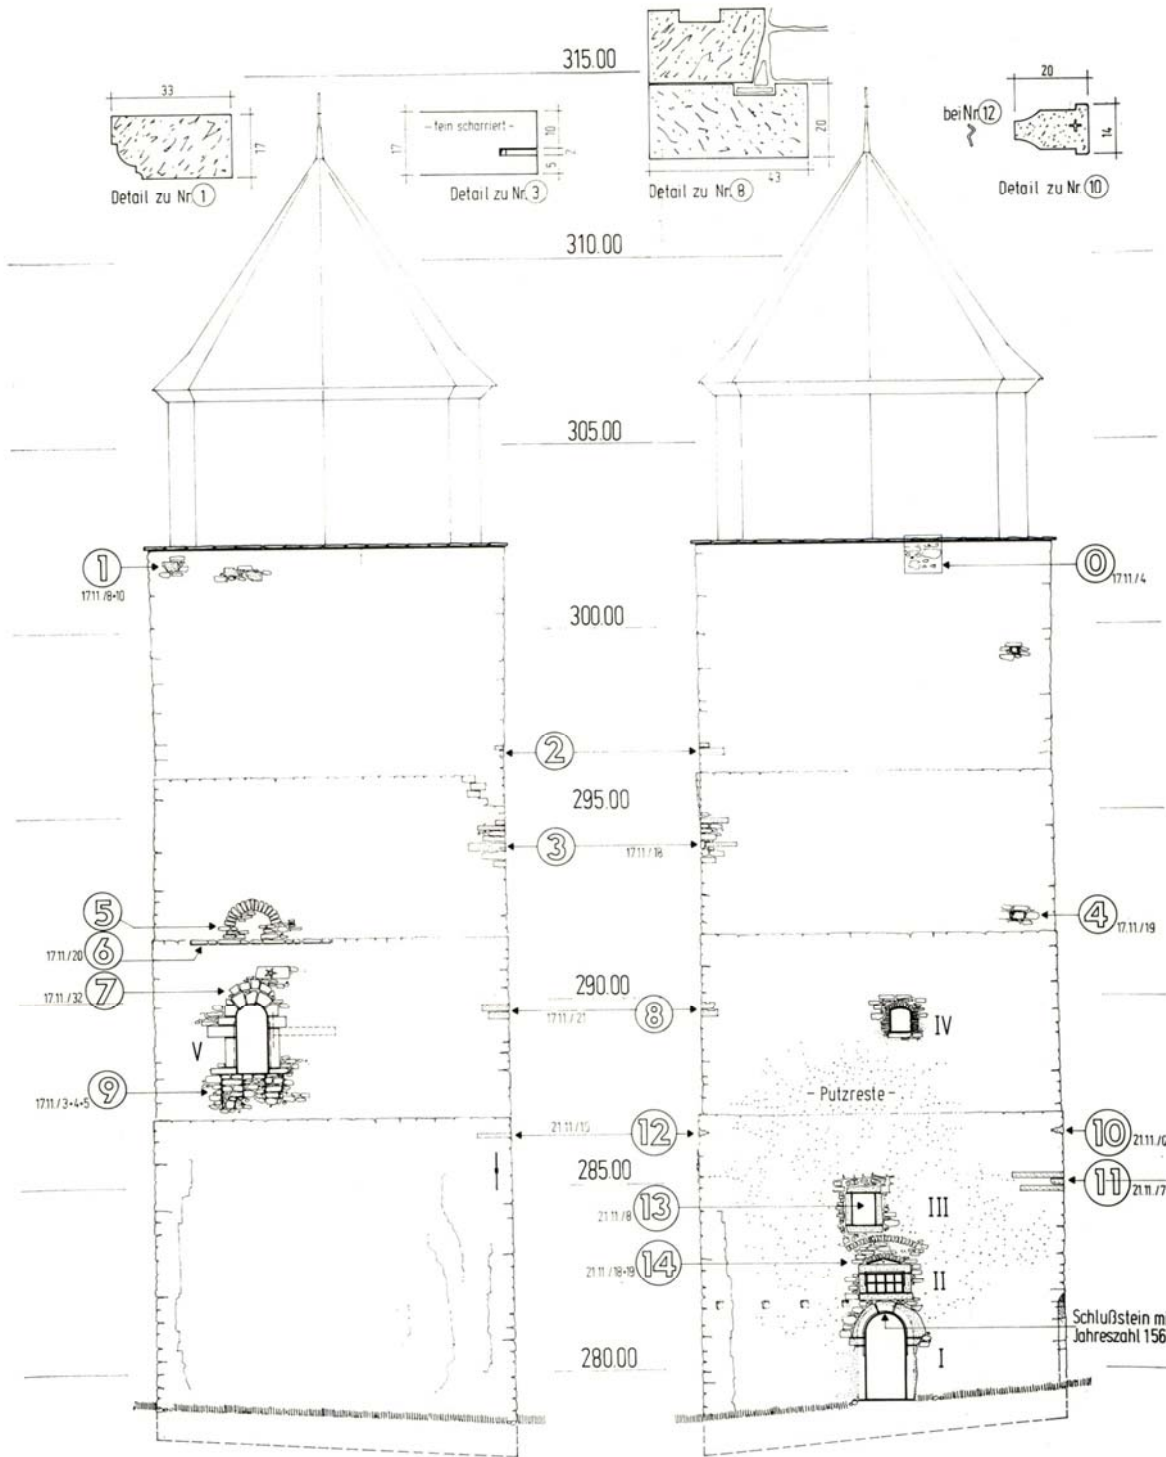
Abb. 4. Nordwestseite M 1:200

Abb. 5. Südwestseite M 1:200

Mit stehend vermauerten Backsteinen geschlossene Löcher für Gerüsthebel, deren Reste nach dem Verrotten einen großen Hohlraum hinterließen.

Mehrschaliges Mauerwerk mit mangelhaftem Kern³⁸) und Außenschalen aus nur bedingt lagerhaften Steinen (im Gegensatz zu Quadermauerwerk) neigt bei sich überlagernden Belastungen zum Ausbeulen und zur Ablösung der Ecken. Einmal übt das durch Umwelteinflüsse sich „setzende“ Kernmauerwerk (Überschallknalle, Steinbrüche in der Nähe, kleinere Erdbeben) eine Art Silodruck auf die Außenschalen aus, zum anderen werden wandartige Baukörper bei senkrechter Belastung zerdrückt durch sogenannte „Spaltzugspannungen“³⁹), die die Wandscheiben senkrecht aufspalten. Die Folge davon sind Risse vor allem im Bereich der Ecken; die auffälligsten Risse sind in den abgebildeten Ansichtszeichnungen dargestellt.

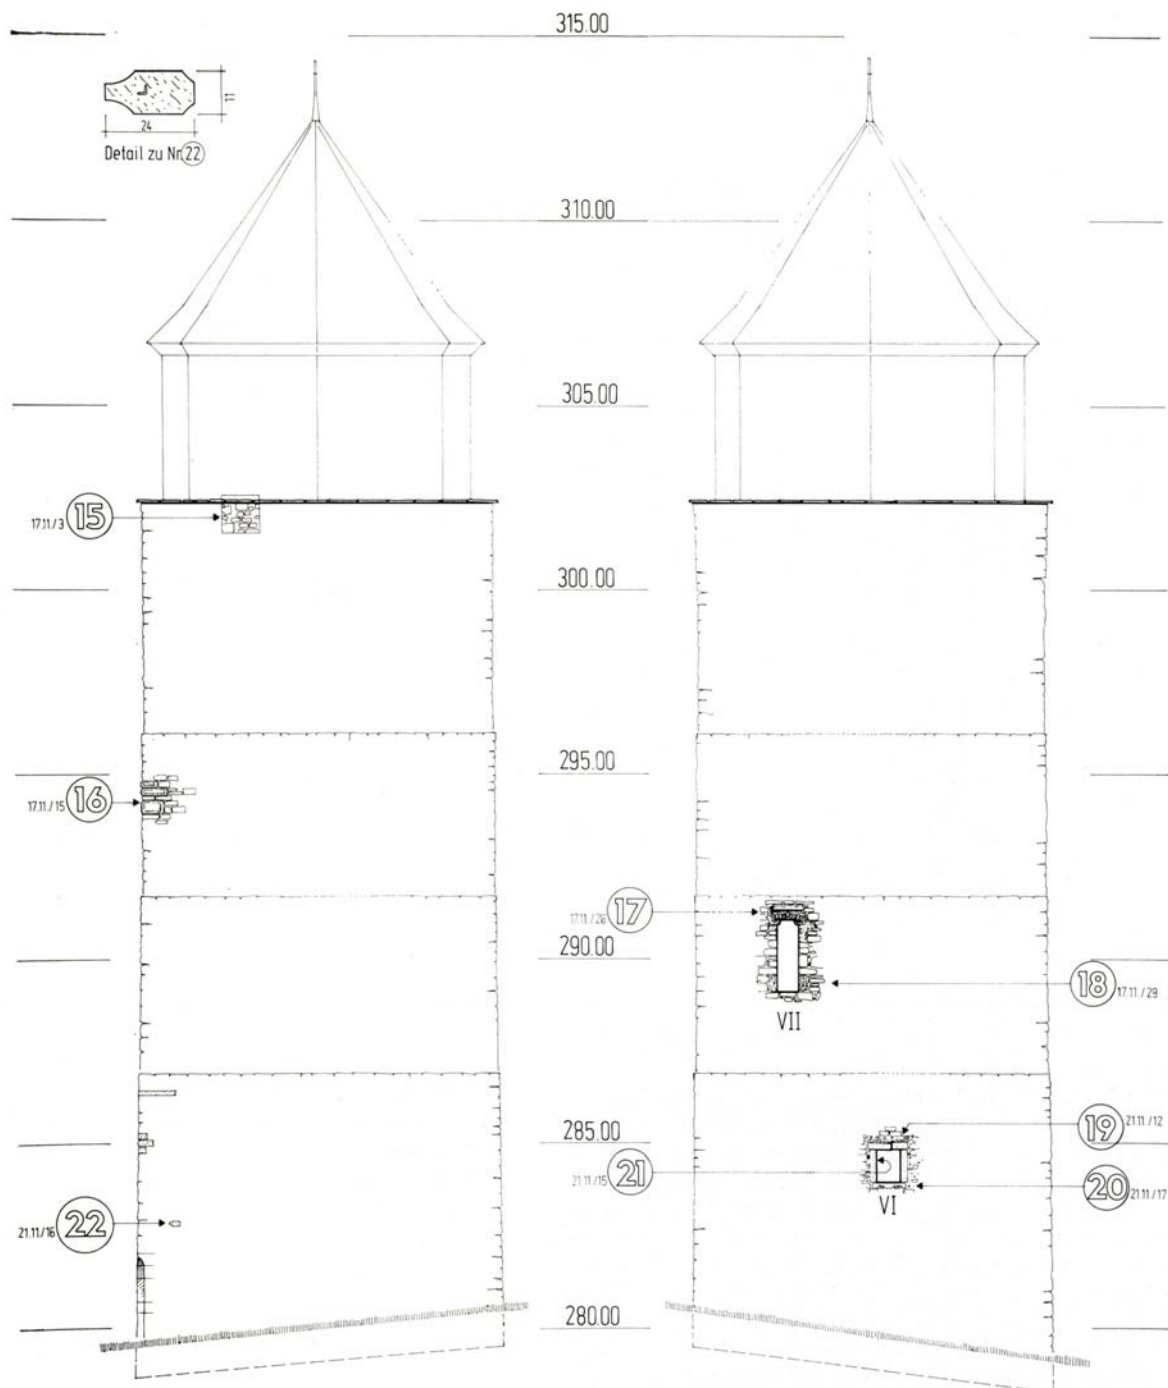
Abb. 6. Südostseite M 1:200

Abb. 7. Nordostseite M 1:200

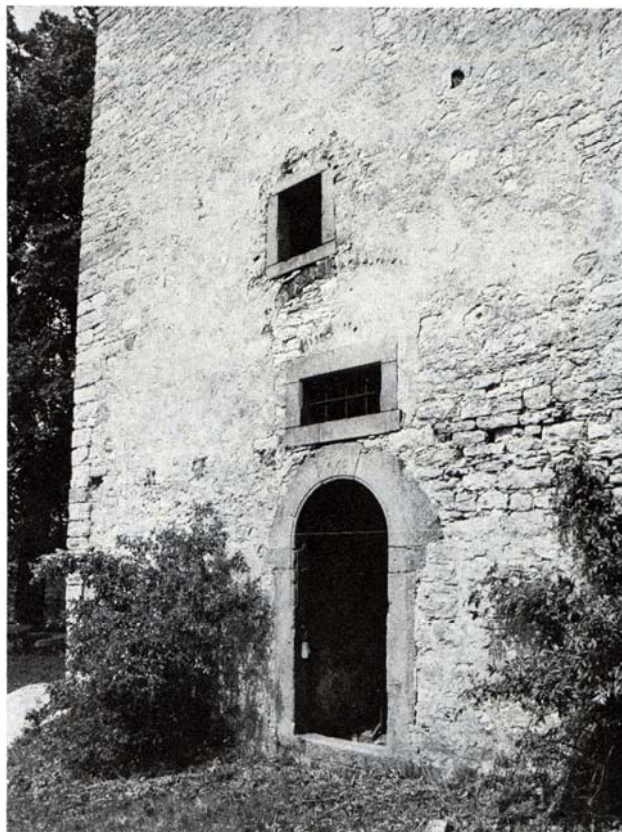
Abb. 13. Eingangsbereich mit den Resten des alten Verputzes (Foto: Preisler)

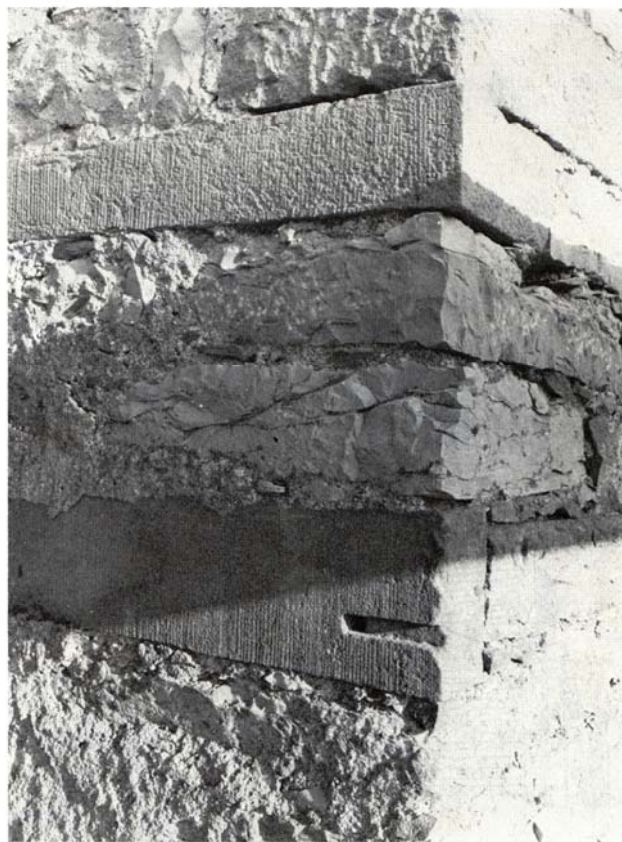
Nr. 2 + 3 Westecke:

Ecksteine unter Verwendung sehr schlanker, zum Teil ganz fein scharrierter Werkstücke²⁸⁾; auffällig ist das Ankerloch bei Nr. 3 (siehe auch Detailzeichnung)

Abb. 14. Spolien an der Westecke; Befund Nr. 2 und 3 (Foto: Pfefferkorn)

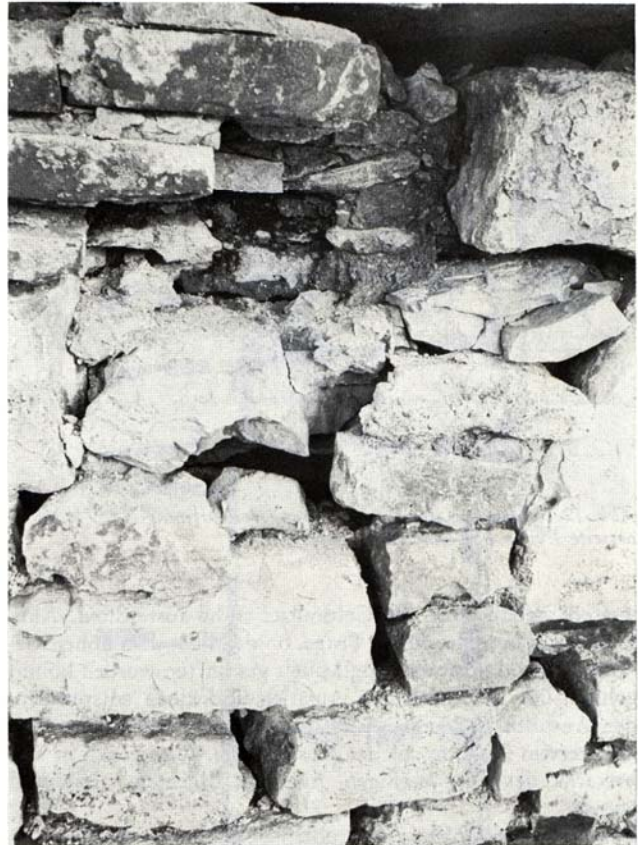
Unverputztes Mauerwerk, zudem wenn es bei der Erstellung eigentlich mit einem Verputz vorgesehen war³⁷), leidet bei Ausbleiben von Unterhaltungsarbeiten unter der Mörtelerosion bis zum Verlust der Standsicherheit. Im Bereich der Turmkrone unter dem Absatz zum Oktogon war dieser Zustand erreicht (Abbildung bzw. Befund Nr. 0).

Abb. 17. Mauerzustand im oberen Bereich des Turmschaftes, Befund O an der Südwest-Seite, siehe auch Abb. 5 (Foto: Pfefferkorn)

Das Mauerwerk war durch Fugenschluß an den Oberflächen und durch Injektion einer Bindemittelsuspension zu homogenisieren, d. h. wieder tragfähig zu machen⁴⁰).

Zugspannungen innerhalb des Mauerwerkes waren durch unsichtbar eingebaute Stahllanker aufzuheben und durch ausreichend hohe Vorspannung für lange Zeit auszuschließen⁴¹). Die Außenseiten waren abschließend von Spritzbetonresten und ausgetretener Zementmilch wieder zu reinigen⁴²).

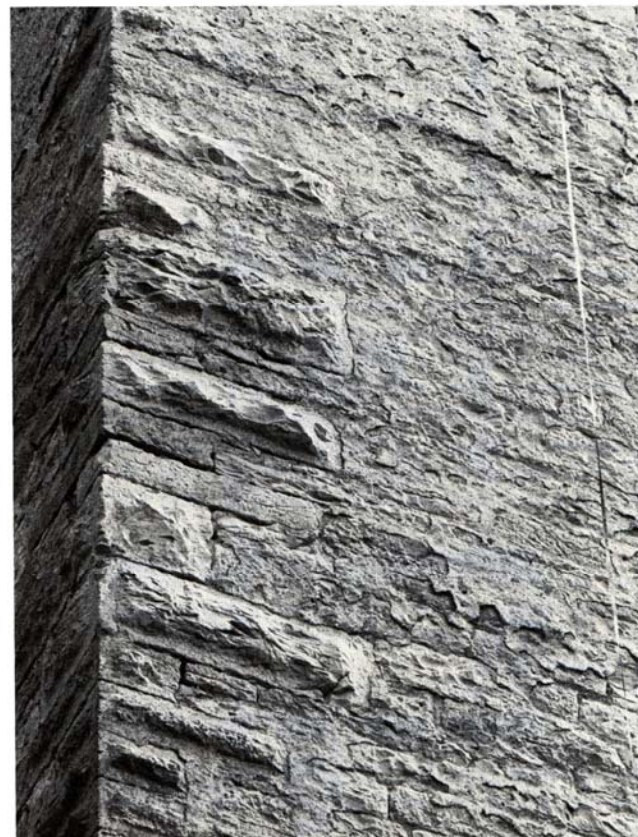
Abb. 18. Eckbuckelquader neben anschließendem hammerrechten Mauerwerk mit Resten alten Verputzes, etwa auf halber Höhe des Turmschaftes (Foto: Preiser)

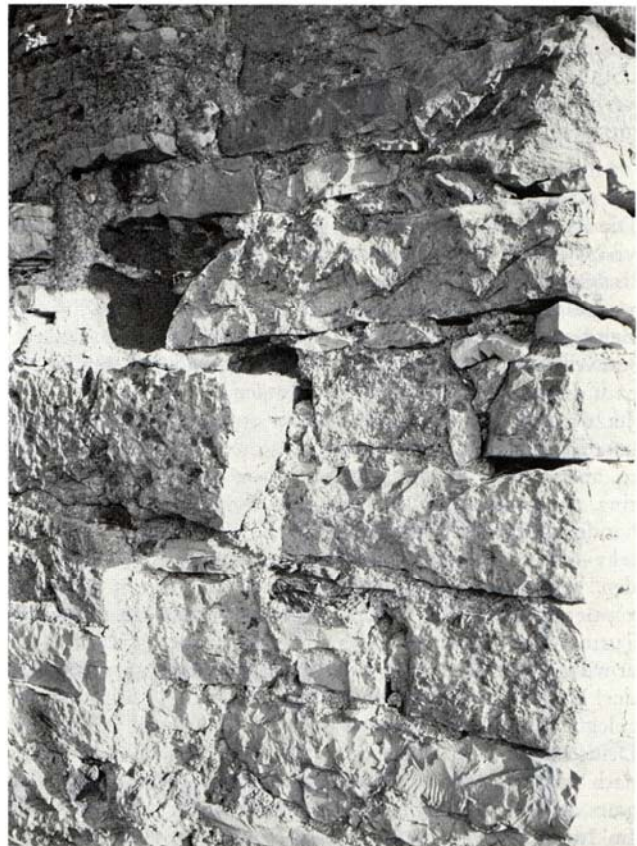
Abb. 20. Mauerwerksbefund an der Westecke, Höhe etwa 295 m ü. N.N.; siehe auch Ansicht Abb. 4. Auffällig ist der Unterschied zur Ecke auf Abb. 18 (Foto: Pfefferkorn)
