Burgen und Schlösser

23. Jahrgang, Heft 1982/II

Wilfried Pfefferkorn

DER BERGFRIED BEIM SCHLOSS ASCHHAUSEN

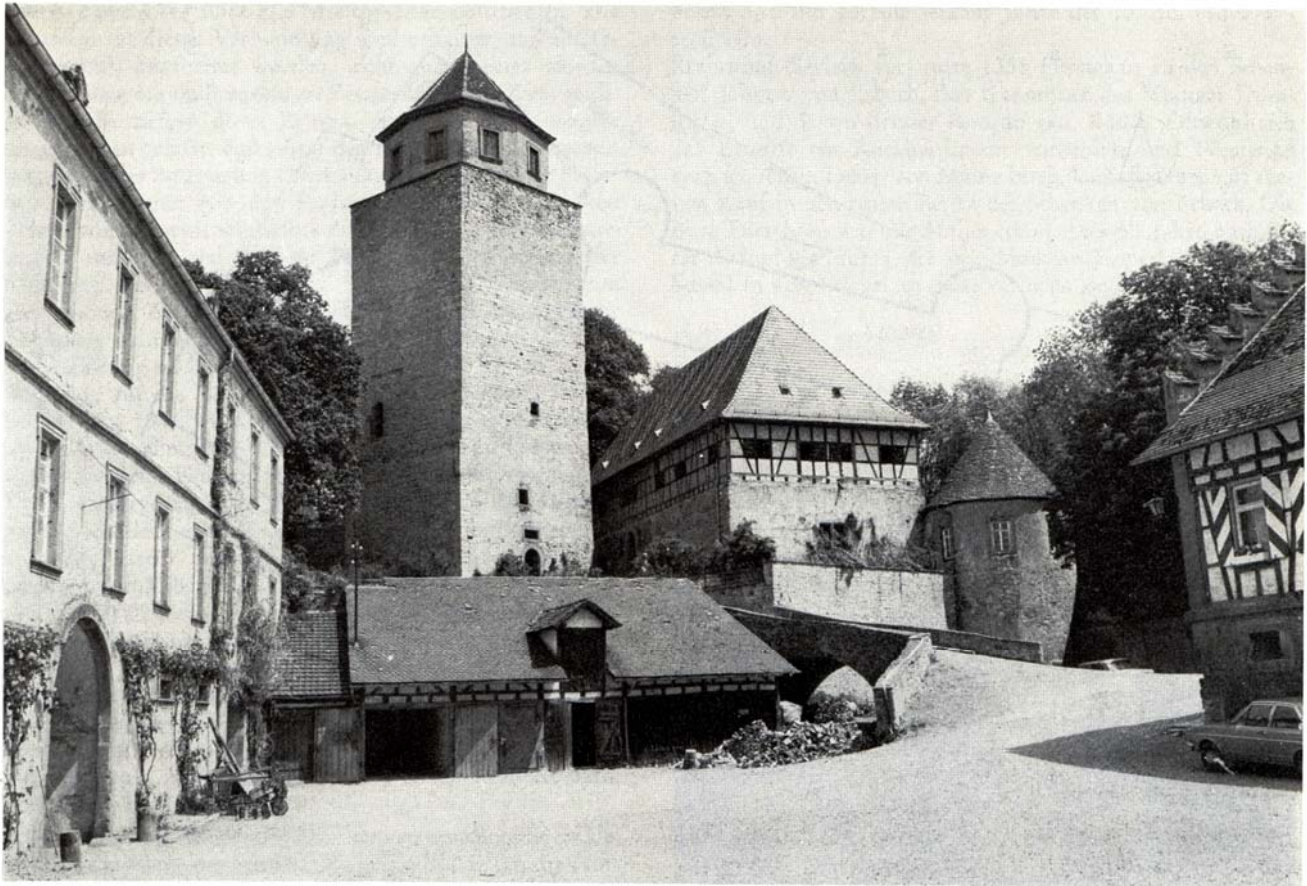
Abb. 1. Bergfried Aschhausen von Westen, Zustand 1976 (Foto: Preisler)

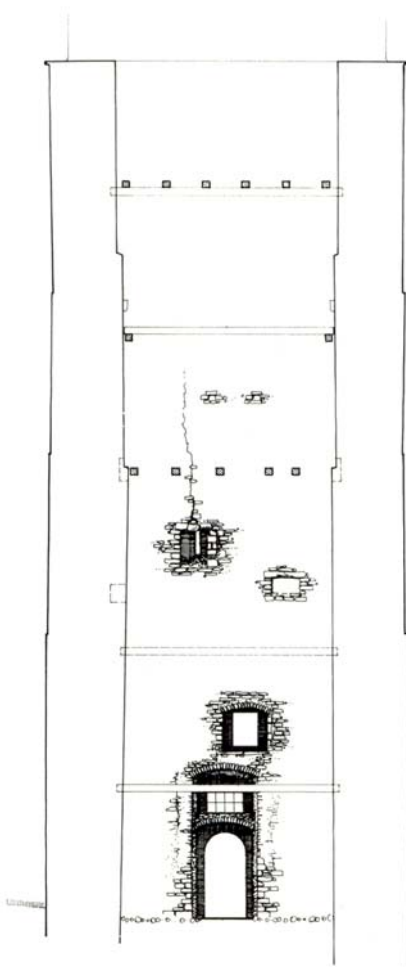
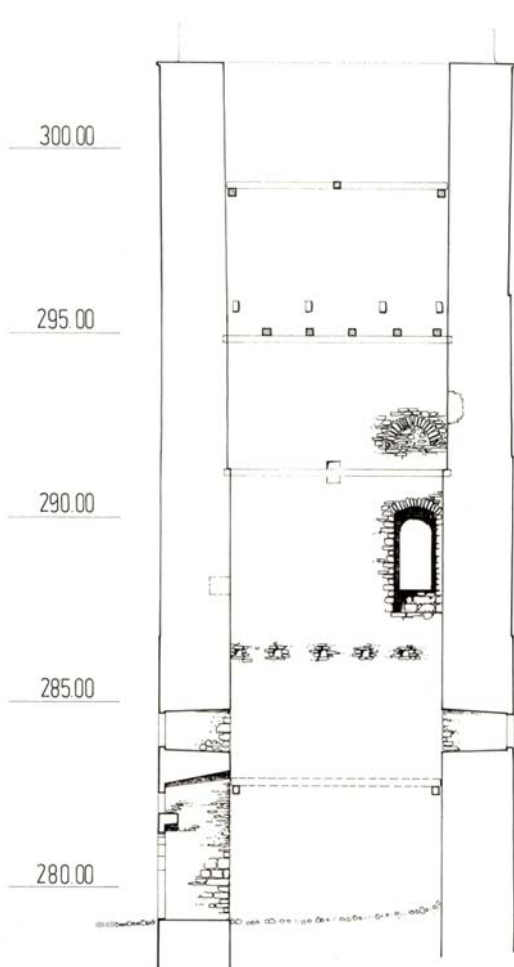
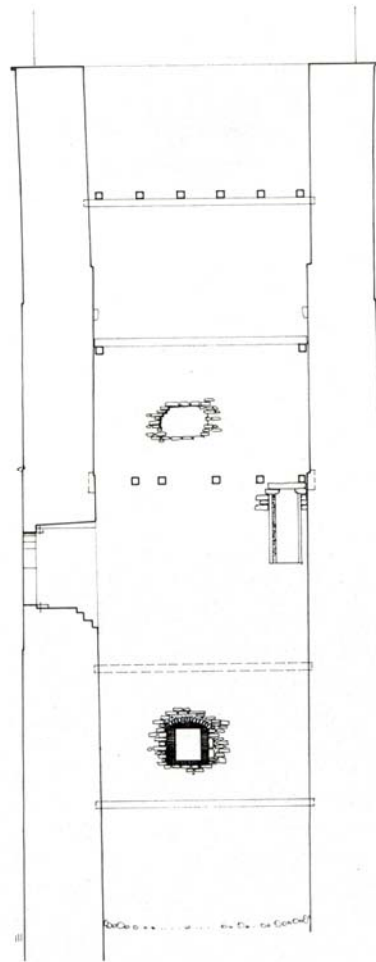
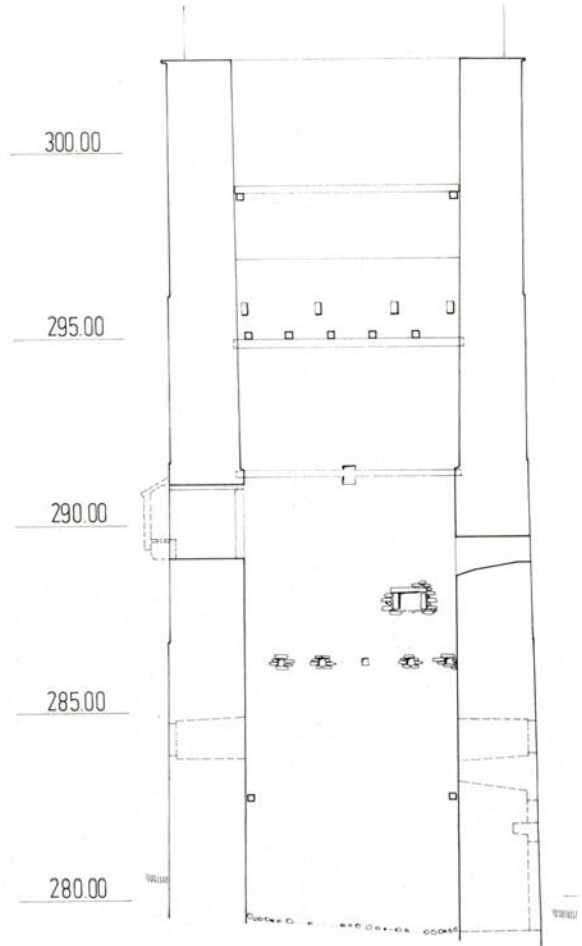
Abb. 8. Südwestseite innen M 1:200

Abb. 9. Nordwestseite innen M 1:200

Abb. 10. Nordostseite innen M 1:200

Abb. 11. Südostseite innen M 1:200

Mehrschaliges Mauerwerk mit mangelhaftem Kern³⁸) und Außenschalen aus nur bedingt lagerhaften Steinen (im Gegensatz zu Quadermauerwerk) neigt bei sich überlagernden Belastungen zum Ausbeulen und zur Ablösung der Ecken. Einmal übt das durch Umwelteinflüsse sich „setzende“ Kernmauerwerk (Überschallknalle, Steinbrüche in der Nähe, kleinere Erdbeben) eine Art Silodruck auf die Außenschalen aus, zum anderen werden wandartige Baukörper bei senkrechter Belastung zerdrückt durch sogenannte „Spaltzugspannungen“³⁹), die die Wandscheiben senkrecht aufspalten. Die Folge davon sind Risse vor allem im Bereich der Ecken; die auffälligsten Risse sind in den abgebildeten Ansichtszeichnungen dargestellt.

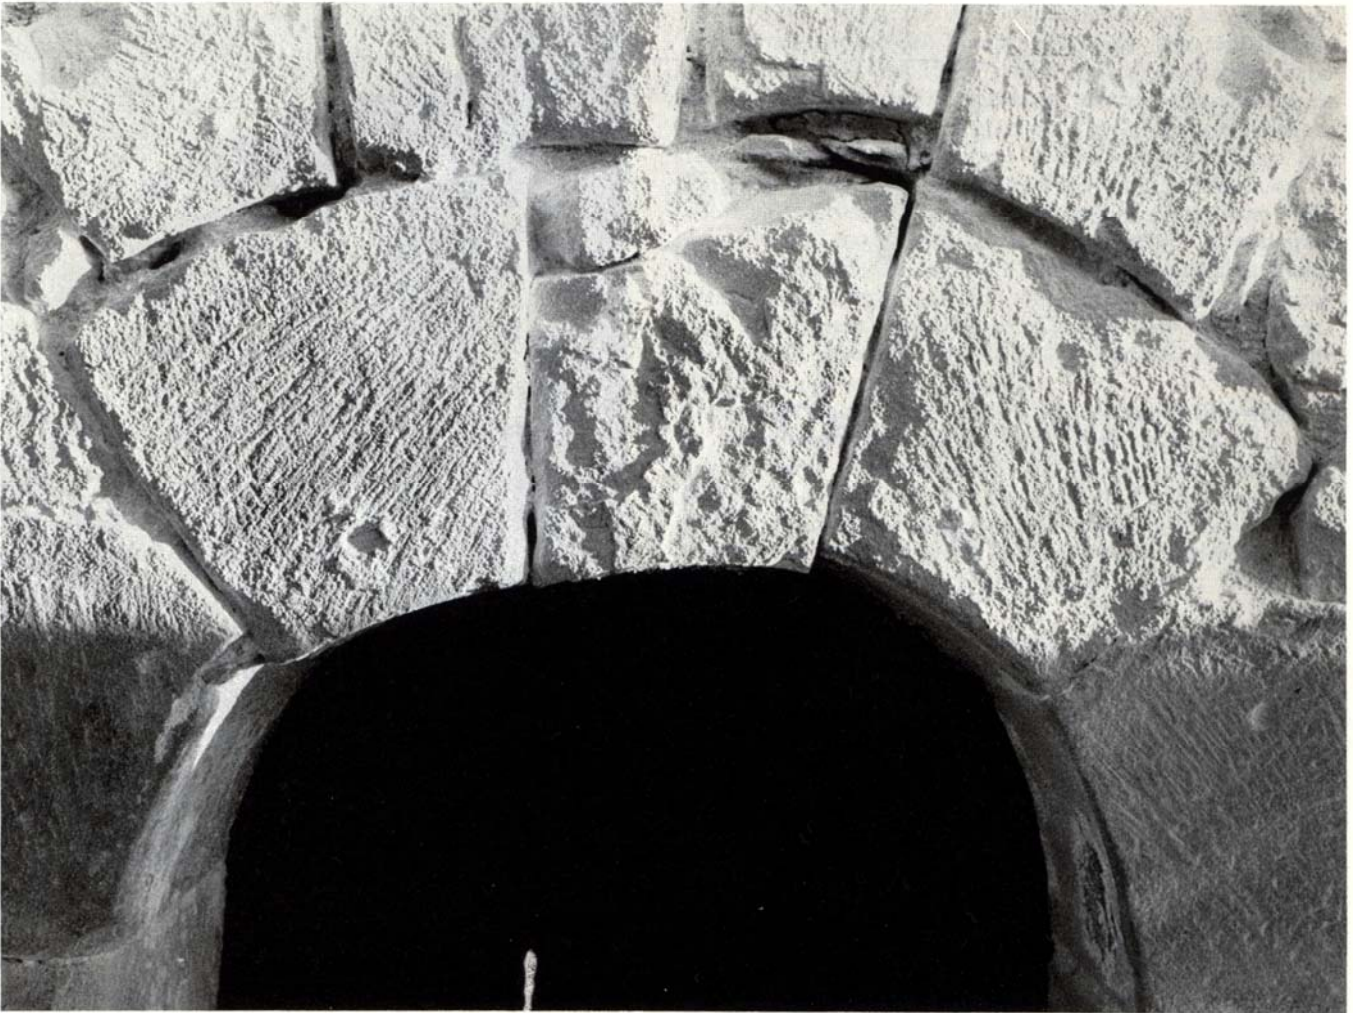
Abb. 12. Türbogen des ehemaligen Haupteinganges (Foto: Pfefferkorn)

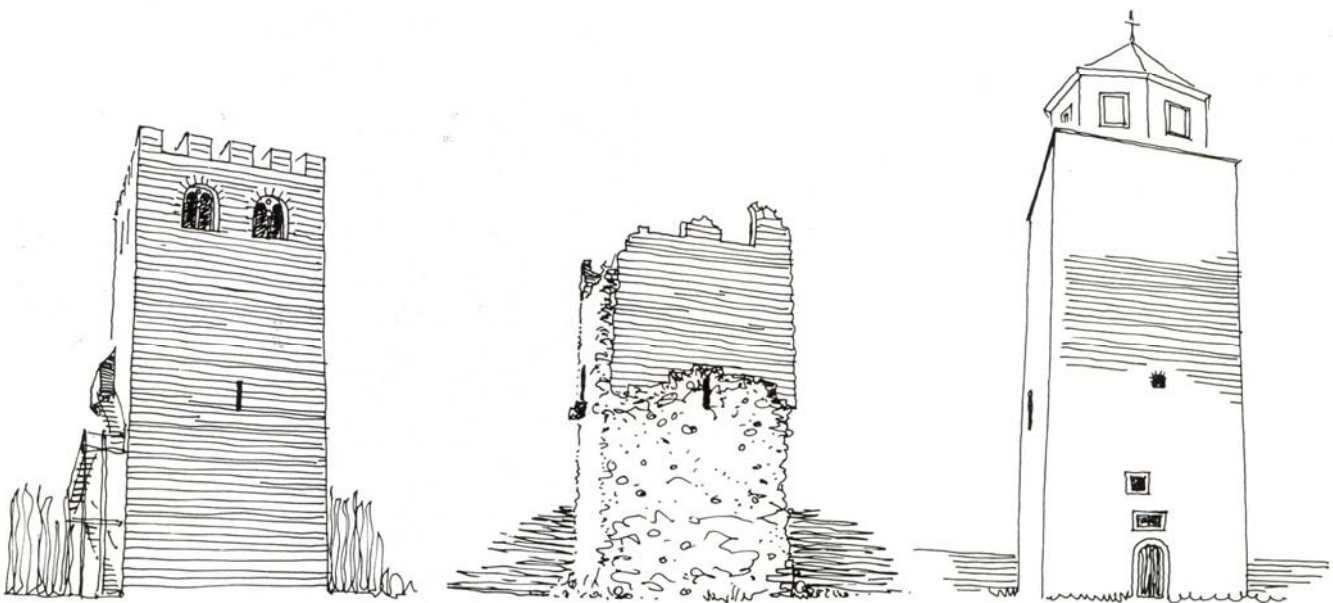
Die Zerstörung durch Brand im Jahre 1523 hinterließ die Ruine eines Wohnturmes, die vor allem im oberen Bereich stark beschädigt war, wie hier in einer Rekonstruktions-Skizze vorgestellt wird.

Abb. 16. Skizzen zur möglichen Baugeschichte. Links: Mittelalterlicher Wohnturm bis 1523; Mitte: Ruine mit teilweise abgetragener äußerer Mauerschale nach 1523; Rechts: Bergfried ab 1568 unter Verwendung der Wohnturmuine mit dem Dachaufbau des 18. Jahrhunderts (Zeichnung: Pfefferkorn)

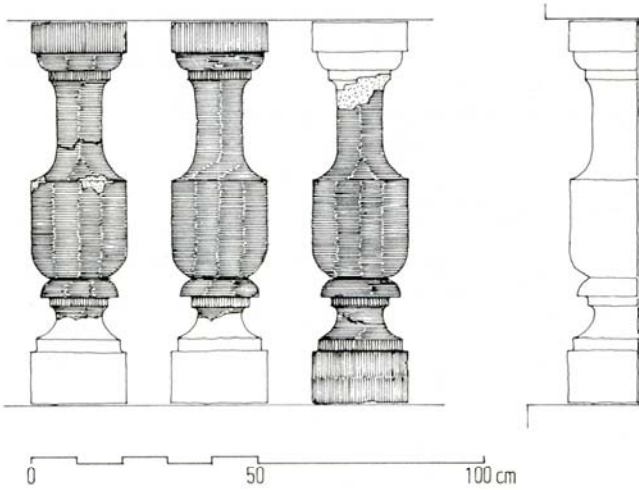
Fenster als Gegenstück zu Nr. III, ebenso ausgeführt wie dort. Aus einer Leibung wurden zu Studienzwecken drei der Baluster-Spolien geborgen und aufgemessen (siehe Abbildung). Bemerkenswert ist noch, daß der Sturz infolge mangelhafter Ausführung gebrochen war und daß auch die Fensterbank aus einer ehemaligen Baluster bestand²¹).

Abb. 19. Spolien aus der Fensterleibung der Öffnung Nr. VI, Nordostseite Ebene I (Zeichnung: Pfefferkorn)

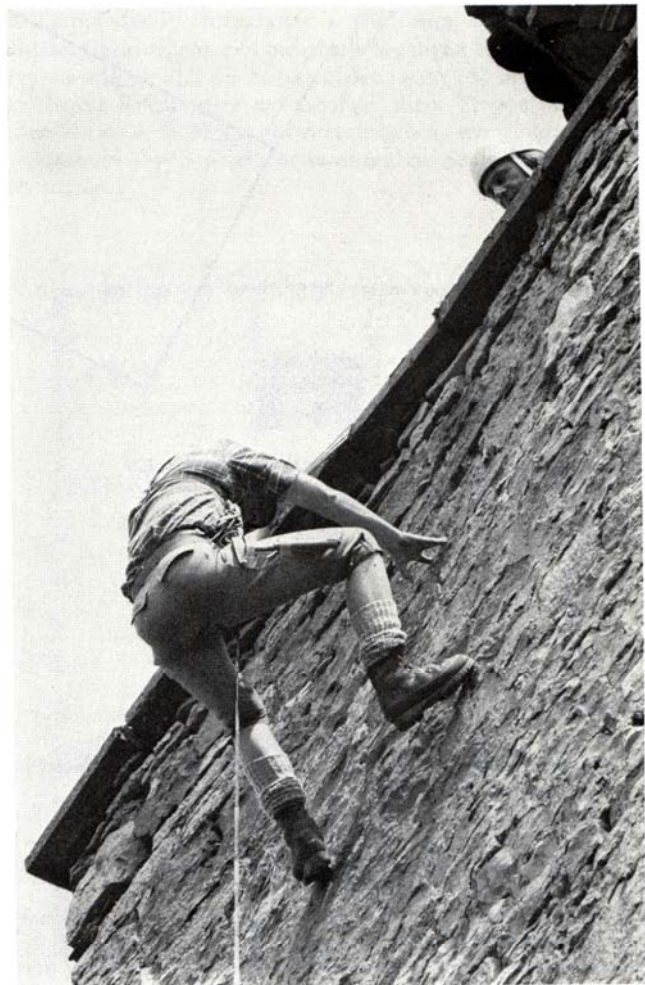
Abb. 21. Vorläufige Bauaufnahme mit Bergsteigern für Planungszwecke; siehe Anm. 1 (Foto: Preiser)
