## Burg Brauneck in Württembergisch Franken<sup>1</sup>

Anlass für diese Zeilen sind die vom Verfasser während seiner Tätigkeit

als Planer und Bauleiter bei der baulichen Sicherung der Bauteile 1 – 3 – 4 – 7 – 8 – 9 in den Jahren 1979 bis 1983 beobachteten Befunde. Daraus ergeben sich über die Dokumentation hinaus Hinweise für die Datierung, die am Schluss dieses Beitrages erörtert werden sollen.

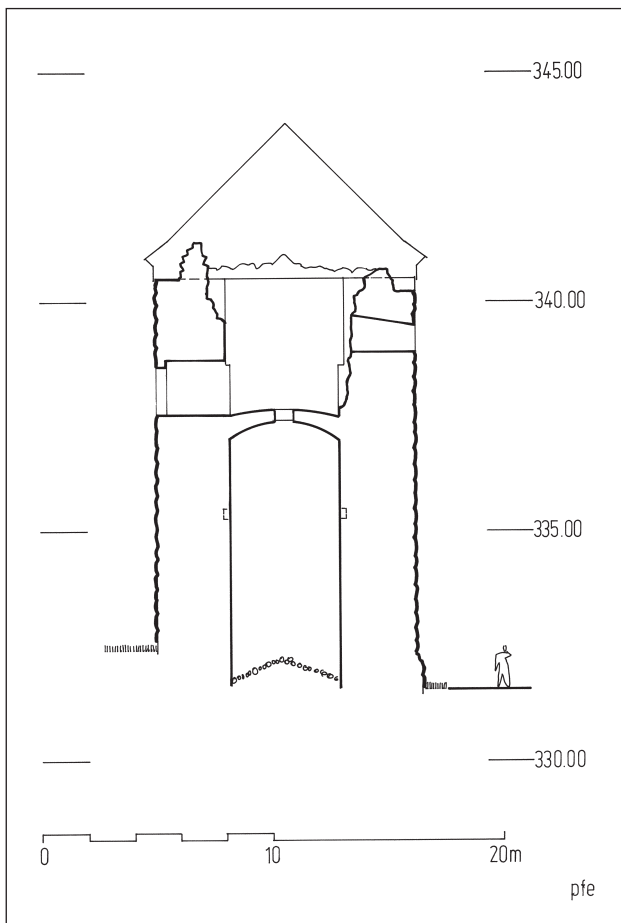
Die Außenseiten des Bergfriedes bestehen vollständig aus Buckelquadern, durchweg aus dem örtlich anstehenden Kalkstein mit Schichthöhen von 22 bis 52 cm bei Steinlängen von 30 bis 124 cm. Die ausgeprägten Randschläge sind etwa 3 cm breit, die Buckel durchweg roh überarbeitet und springen 2 bis 20 cm vor (siehe Abb. 4). Zahlreich sind die 8 bis 10 cm hohen Steinmetzzeichen, von denen es mehrfach zwei jeweils verschiedene auf einem Stein gibt. Einzelne Steine haben auf den Buckelflächen Zangenlöcher, die bei näherem Hinsehen jedoch Wolfslöchern ähneln, wie man sie anderenorts nur in der Draufsicht der Quader findet. Eines der Löcher wurde aufgemessen und in Abbildung 5 vorgestellt. Besondere Beachtung verdient der Sockel des Bergfriedes: So weit man ihn noch hinter Erdanfüllung und Bewuchs sehen kann, ist er in bester handwerklicher Qualität ausgeführt, in der Form folgt er dem klassischen Wechsel von Kehle und Wulst. Leider ist er in dem am ehesten zugänglichen Bereich durch den späteren Einbau von Kleintierställen zerstört worden. Die Abbildungen 6, 7 und 8 zeigen die drei freien Außenseiten des Bergfriedes, jeweils auf fotogrammetrischer Basis erstellt<sup>7</sup>. Angaben zum Innenmauerwerk folgen im nächsten Kapitel.

Abb. 4. Burg Brauneck, Buckelquader am Bergfried, Westseite.

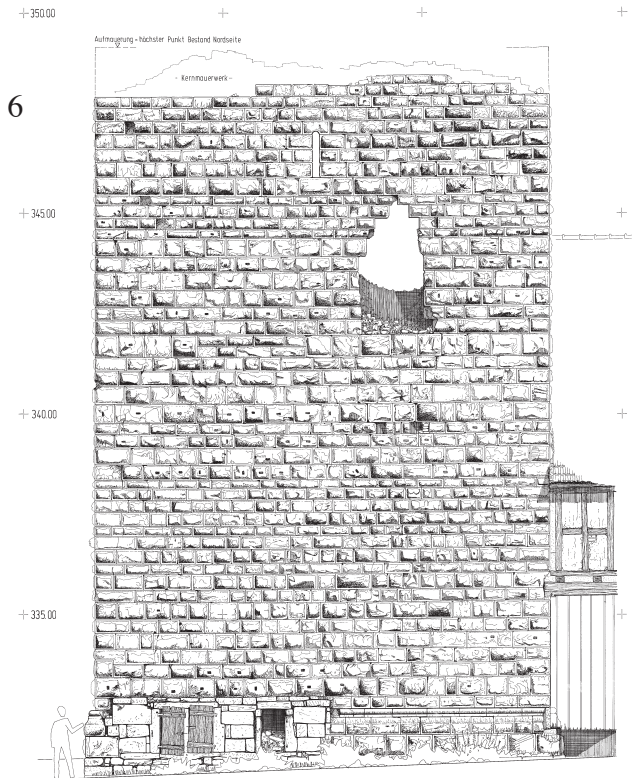
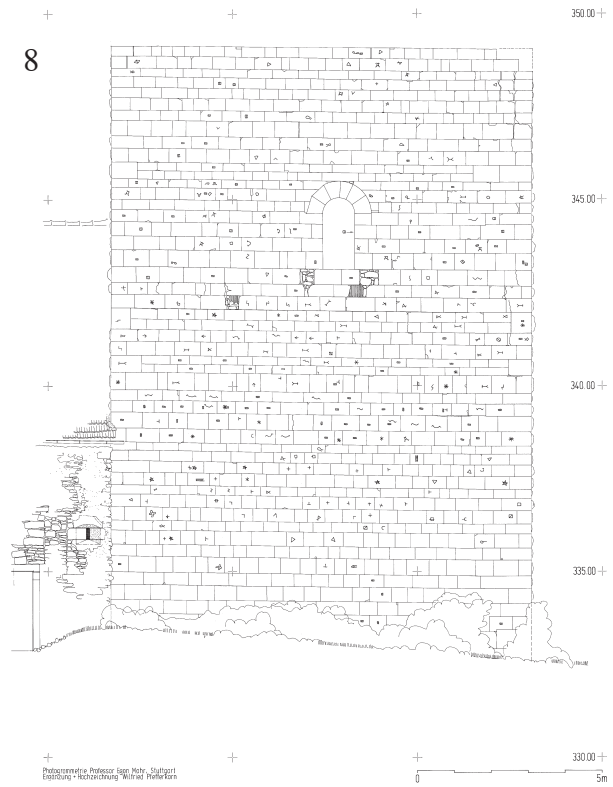
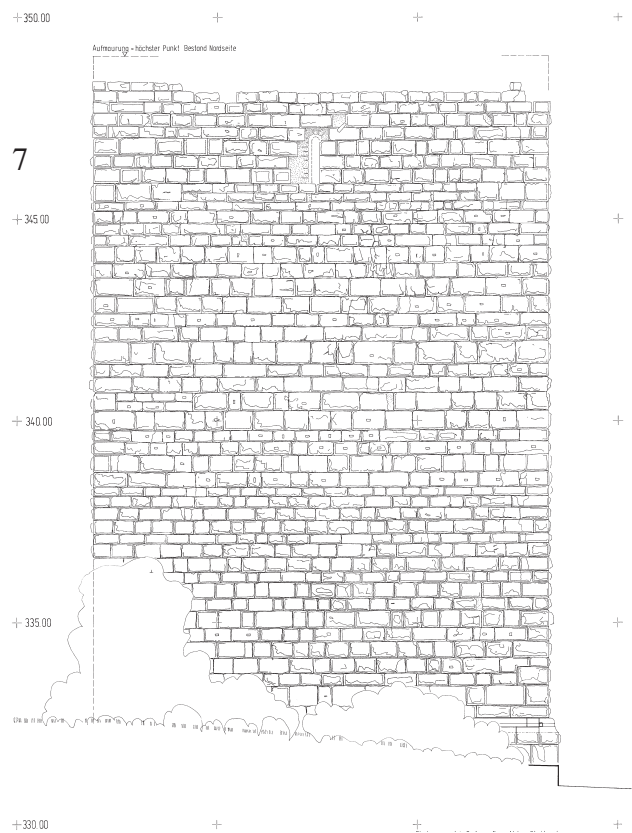
Abb. 6. Burg Brauneck, Bergfried, Ansicht Südseite.

Abb. 7. Burg Brauneck, Bergfried, Ansicht Westseite.

Abb. 8. Burg Brauneck, Bergfried, Ansicht Nordseite mit Eintragung der Wolfslöcher und der Steinmetzzeichen (Abb. 6. bis 8. Fotogrammetrie: Professor Egon Mohr, Stuttgart; Ergänzung und Hochzeichnung: Verf.).

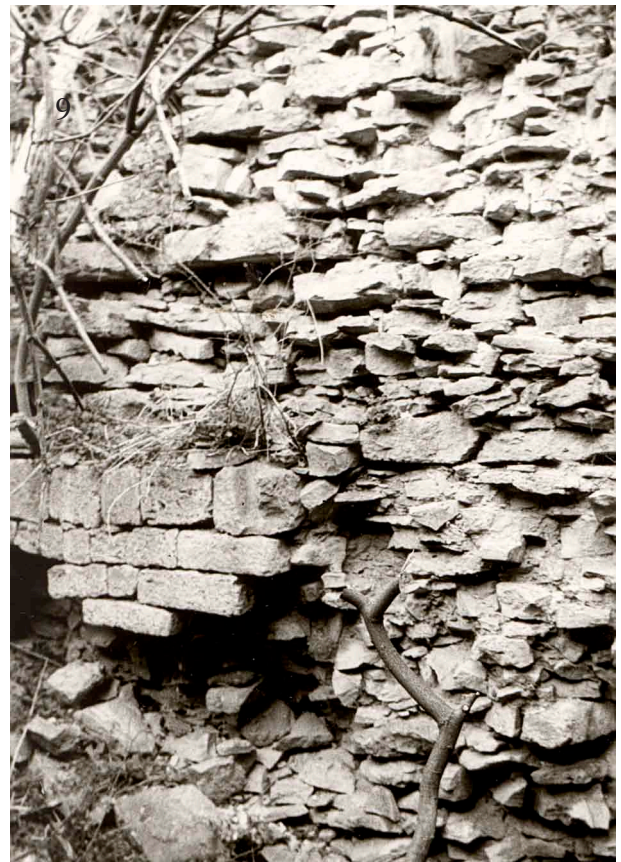
Bereich infolge Verfalls nach Mörtelkorrosion großflächig, im unteren Bereich hat das Turminnere offenbar eine Zeitlang als Steinbruch gedient, denn auch hier fehlen bis auf erreichbare Höhe die Kleinquader. Mithin steht viel freiliegendes kleinteiliges Kernmauerwerk an, das durch fortwährende Verwitterung des Mörtels ständig weiter reduziert wird (Abb. 9). Für den Abtransport der gewonnenen Quader hat man an der Südseite auf Höhe der Eingangsebene einen Mauerdurchbruch geschaffen. So konnte man nach dem Herabwurf der Steine diese neben dem Burgtor leicht verladen und abtransportieren<sup>9</sup>.

Abb. 9. Burg Brauneck, Bergfried, Innenseite mit Resten der Mauerschale aus Kleinquadern.

An den bereits als pflegeleicht bezeichneten Außenseiten des Bergfrieds wurde lediglich der Bewuchs entfernt, das beschädigte Westfenster wieder hergestellt und die Mauerkrone auf gleiche Höhe gebracht. An den Innenseiten hat man das stark reduzierte Mauerwerk aus Kleinquadern in ähnlicher Technik ergänzt. Bei der Diskussion über die Behandlung der Mauerkrone gab es rasch Einigkeit darüber, dass ein Dach die beste Lösung wäre<sup>10</sup>. Hätte es sich bei Brauneck um eine vollständige Ruine gehalten, womöglich noch irgendwo im Walde, dann wäre man vermutlich zu einer anderen Lösung gekommen, hier aber konnte ein Dach auf dem Turm innerhalb der vorhandenen Dachlandschaft für das Ganze nur ein Gewinn sein. Es ist für die gesamte Grundfläche von insgesamt 128 qm, also nicht nur für die Mauerkrone, ein dauerhafter Schutz, der weiterhin wünschenswert „reversibel“ ist und an der historischen Substanz keine Eingriffe erforderte. Wegen der auf der Mauerkrone stehenden Reste von aufgehendem Mauerwerk wurde das

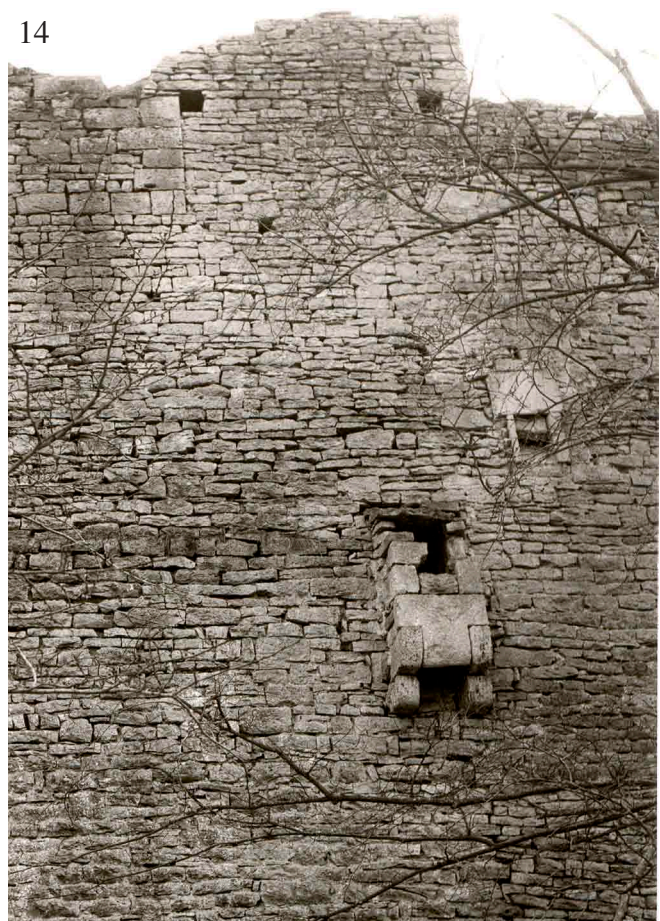
ges zu einem Aborterker erkennt man eine weitere Öffnung, auf halbe Höhe trocken zugesetzt und durch den kräftigen Stamm eines Baumes markiert. Abbildung 13 gibt den Eingang zum Aborterker im Detail wieder; deutlich ist zu erkennen, dass hier von Standsicherheit keine Rede mehr sein kann. Die Maueraußenseite in diesem Bereich wird auf Abbildung 14 dargestellt. Schräg oberhalb des Aborterkers liegt eine Maueröffnung, über die noch zu berichten sein wird. Zugleich sei auf die zahlreichen anderen auf diesem Bild sichtbaren Befunde hingewiesen, die Grund für eine Einzelsteinzeichnung der Mauer gewesen wären<sup>15</sup>. Besagte Öffnung schräg oberhalb des Aborterkers ist in zweierlei Weise bemerkenswert: Einmal besteht die eigentliche Öffnung außen lediglich aus zwei Steinen, von denen der untere eine auffällige Spolie ist (siehe Abb. 15), zum anderen gibt es auf die Frage nach der Funktion eine verblüffende Antwort: Es ist vermutlich ein Pissoir-Erker (siehe Abb. 16). Dem Verfasser sind bisher noch keine derartigen Anlagen bekannt. Er nimmt gern Vorschläge für eine plausible Erklärung an. Ein Küchenausguss war es sicherlich nicht, denn dessen Aussehen ist hinlänglich bekannt. Wahrscheinlich liegt bei Nr. 10 im Übersichtsplan der Abbildung 2 ein weiteres derartiges Objekt, aber es ist teilweise von Efeu bedeckt, und wo dieser anfängt, endete unser Bauabschnitt.

Wie schon auf den Abbildungen 12 und 13 erkennbar ist, war der Mauerzustand, vor allem an der Innenseite, überaus kritisch. Die Ursache dafür lag in der allzu langen Unterlassung von Erhaltungsarbeiten. Schließlich ist der historische Mörtel nicht für eine freie Bewitterung gedacht gewesen. Wo er durch Nässe und Frost zermürbt wird, verlieren die wenig tief einbindenden kleinen Mauersteine ihren Halt und stürzen ab.

Abb. 13. Burg Brauneck, Aborterker in der Nordmauer, Innenseite, Zustand 1978.

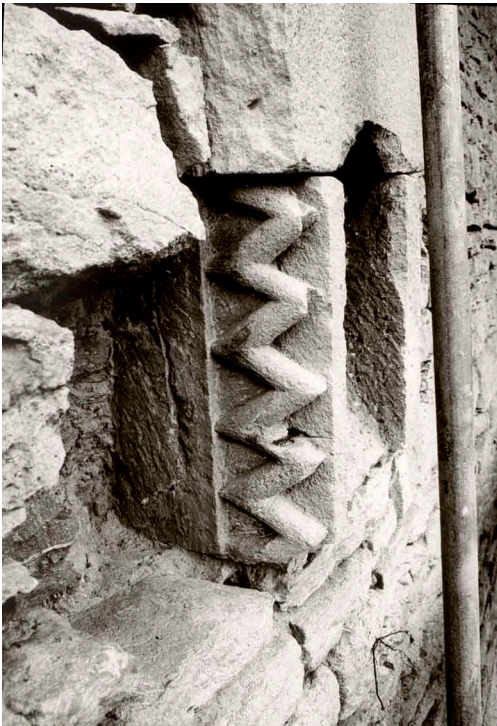
Abb. 15. Burg Brauneck, Freigelegte Spolie in der Nordmauer, Außenseite, am so genannten „Pissoir-Erker“.

Die Bauform, die Mauertechnik und sonstige Befunde lassen derzeit auch hier eine sichere Datierung nicht zu. Der dafür mögliche Zeitraum reicht von ‚nicht vor 1200‘ (dem wahrscheinlich frühestmöglichen Datum für die Burggründung) bis ‚nicht nach 1525‘ (denn nach der Zerstörung im Bauernkrieg hätte ein Neu-Aufbau anders ausgesehen). Ähnlich wie beim Bergfried fragt man ebenso hier nach der Hilfe durch die beim Nordost-Turm und der Schildmauer beschriebenen besonderen Befunde, das wären die Spolie am „Pissoir-Erker“ und die Buckelquader im oberen Teil des Nordost-Turmes. Die Spolie mit dem romanischen Zick-Zack-Fries kann ein Stück Ausschuss aus der Bauzeit eines heute verschwundenen Bauteiles sein

oder von dem Abbruch eines Gebäudes stammen. Die Zierform hat bei der neuen Nutzung des Steines keinerlei Rolle gespielt, denn sie war verdeckt und wurde erst bei den Bauarbeiten 1981 freigelegt.

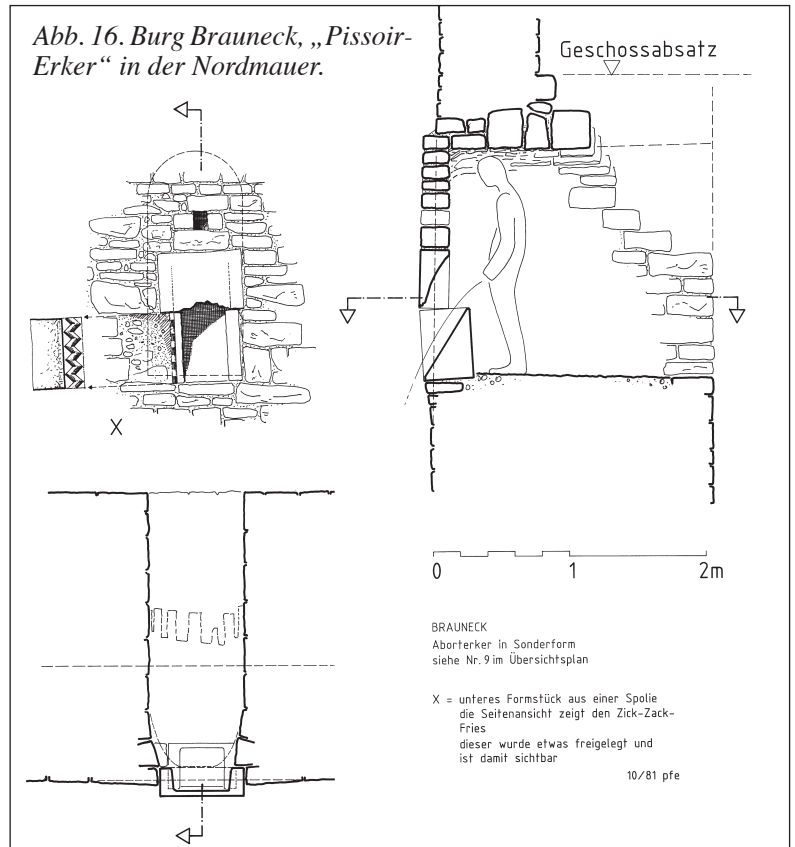
Abb. 17. Burg Brauneck, Nordmauer Innenseite, Zugang zum „Pissoir-Erker“, Zustand 1981.

Weil im Jahr 1981 aus verschiedenen Gründen der Umfang der Verfügarbeit begrenzt bleiben musste, hat man den Mauerstreifen mit den Aborterkern zeitlich vorgezogen und dabei eine Art Musterfläche geschaffen. Abbildung 17 zeigt den Zugang zum „Pissoir-Erker“ und Abbildung 18 die Außenseite mit beiden Erkern nach Abschluss der baulichen Sicherung. Die Ausführung erfolgte hier mit einer angepassten Mörtelmischung im so genannten Trockenspritzverfahren nach DIN 18551...„Trocken“ wird dabei allerdings lediglich der Mörtel im so genannten Dünnstrom in Schläuchen gefördert; durch die Wasserzugabe erst an der Düse hat der Düsenführer die Möglichkeit, die Wasserzugabe zu steuern. Auf diese Weise kann man auch lediglich erdfeucht spritzen, was für eine hohe Endqualität unerlässlich ist. Derart eingebaute, hoch verdichtete Mörtel mit geringem Schwindmaß und an der Außenseite „offenporig“ gehalten, erreichen Frostbeständigkeit bei niedrigem Elastizitätsmodul, wie es an alten Mauern erforderlich ist. Will man derartige Qualitäten durch Handarbeit erzielen, muss der krümelrockene Mörtel in die Fugen gestopft werden, man muss ihn zusätzlich verdichten und anschließend die Fugenoberfläche zur Vermeidung einer sperrenden Sinterschicht aufrauen. Ein Sonnenschutz, ein Regenschutz und ein gewisses Feuchthalten sind weitere Voraussetzungen für die wünschenswerte Qualität.

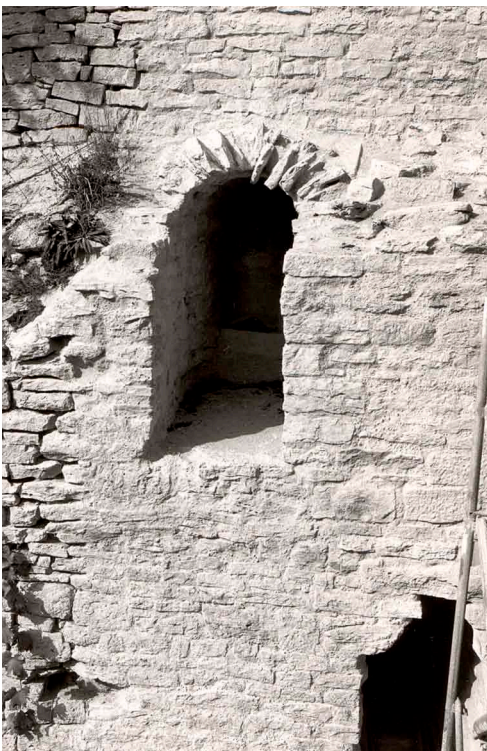
Abb. 18. Burg Brauneck, Nordmauer, Außenseite, Aborterker und „Pissoir-Erker, Zustand 1981.

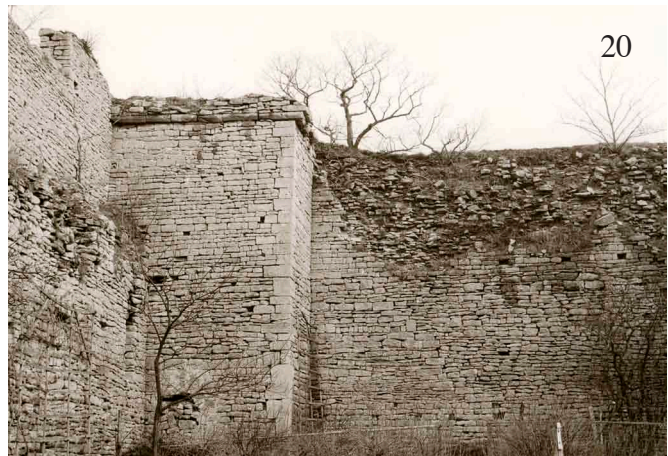
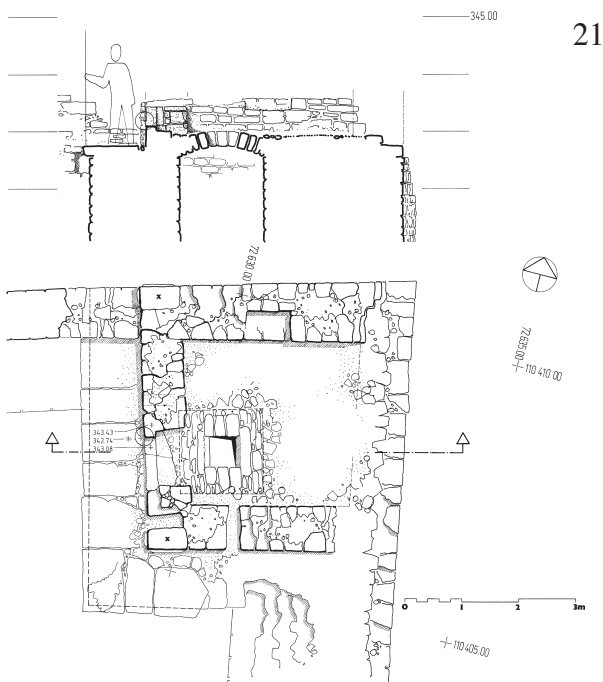
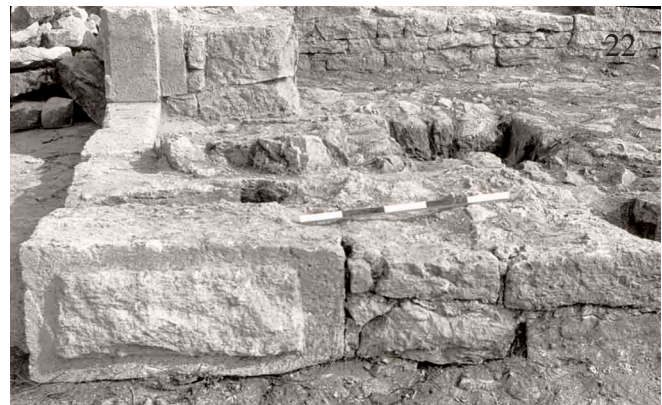
ermöglichte es, den Turmkopf näher zu untersuchen bzw. steingerecht aufzunehmen (Abb. 21). Deutlich zu erkennen sind der offene Umgang vom Wehgang auf der Schildmauer zum Wehgang auf der Nordmauer und die massive Kammer für die Wächter mit

ihrem Eingang, den Resten einer Öffnung nach Norden, der sicherlich eine Öffnung nach Osten entsprach. Ferner sind an der Gewölbedraufsicht die Abmessungen des schachtartigen Raumes im Turmschaft ablesbar, der über ein Angstloch zugänglich ist. Mithin

Abb. 19. Burg Brauneck, Nordmauer, Innenseite, bisher ungeklärte Ausbildung der Mauerkrone, Zustand 1982.  
 Abb. 20. Burg Brauneck, Nordost-Turm und Schildmauer, Innenseite, Zustand 1978.  
 Abb. 21. Burg Brauneck, Nordost-Turm, Turmkopf, Grundriss und Schnitt, Zustand 1982.  
 Abb. 22. Burg Brauneck, Nordost-Turm, Südwest-Ecke am Turmkopf, Zustand 1982.

könnte u. U. angenommen werden, dass dieser Raum, wie das Verlies bei Bergfrieden, als Vorratsraum für Abwurfsteine zu Verteidigungszwecken diente<sup>19</sup>. Leider ist vom aufgehenden Mauerwerk der Turmkammer nur wenig erhalten<sup>20</sup>. Auffällig sind die beiden im Grundriss mit einem x markierten Ecksteine, denn es handelt sich um Buckelquader (Abb. 22). Auf diese Steine und deren Buckelform wird noch im Zusammenhang mit Datierungsfragen zurückzukommen sein. Der zum Glück erhaltene unterste Gewändestein des Einganges weist am unteren Ende der Fäse eine Kunstform auf, die infolge starker Verwitterung nicht sicher bestimmt werden kann. Offensichtlich handelt es sich um ein knospenhaftes Motiv. In der genannten Zeichnung wurde dieses Detail durch einen Kreis markiert.

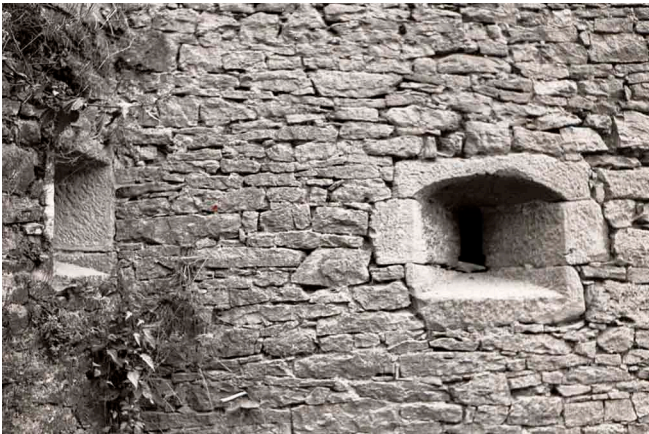
Abb. 27. Burg Brauneck, Zwischenbau, Nordseite, links am Bildrand der „Flankierungserker“, Zustand 1982.

Die gartenseitige, also nördliche Außenmauer des Zwischenbaues (Ziffer 2 im Übersichtsplan Abb. 2) mit dem Flankierungserker enthält – wie schon beschrieben – vier Schießscharten, die sich als Datierungsmerkmal anbieten. Aber – wie bereits bei den Buckelquadern beklagt – fehlt auch hierzu eine Gesamtdarstellung aller bisher sicher datierten Scharfenformen<sup>32</sup>. Eine nicht belegbare Aussage dazu könnte „um 1500“ lauten. Damit kann allerdings nicht ausgeschlossen werden, dass es sich bei dieser Mauer um das Zeugnis einer nach dem Bauernkrieg wieder benutzbar gemachten, stark verkleinerten „Restburg“ handelt. Schließlich bestreichen die Scharten einen Raum innerhalb der Gesamtburg, der eigentlich durch dicke und turmbewehrte Mauern geschützt war. Nach der „Zerstörung“ der Burg war diese Sicherheit vermutlich durch Breschen in der Ringmauer
