Burgen und Schlösser

*Wilfried Pfefferkorn
Buckelquader in Sachsen*

Buckelquader in Sachsen

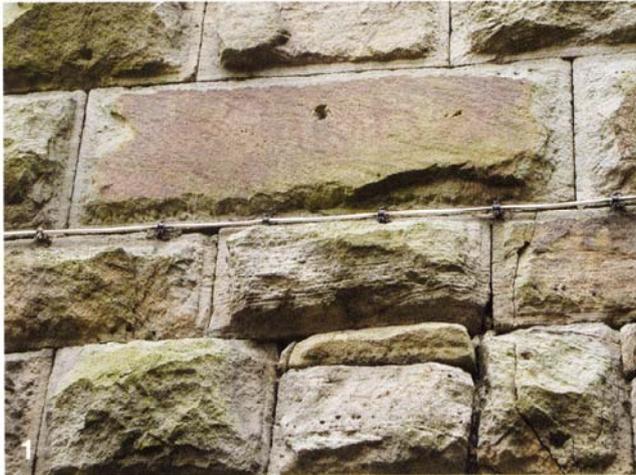
Abb. 1. Beispiel für Rohbuckelquader als Extremfall: Absolut unbearbeitete Buckelfläche (Burg Lichtenberg bei Oberstenfeld, Kreis Ludwigsburg/BW).

Abfolge von Buckeltypen, die vom roh belassenem Buckel bis zum fast zarten Kissen reicht (Abb. 1 und 2). Allerdings wurden jeweils bereits bestehende Formen weiterverwendet, gelegentlich voneinander getrennt, d. h. ein Bauwerk besteht aus Quadern entweder einer einzigen Form oder aber auch aus gemischten Formen, d. h. es zeigt Formen verschiedener Entwicklungsstufen gleichzeitig. Dabei datiert selbstredend die jeweils jüngste Form das Bauwerk, vorausgesetzt die Verwendung der neuen Formen lässt sich zeitlich bestimmen. Der so entstehende Zeitrahmen bietet zwar eine Datierung jeweils nur als Terminus ante quem, aber das ist meist schon sehr hilfreich, weil bisher auch in manchen Fachkreisen immer noch angenommen wird, der Bergfried mit den Buckelquadern stehe am Beginn der Baugeschichte einer Burg.

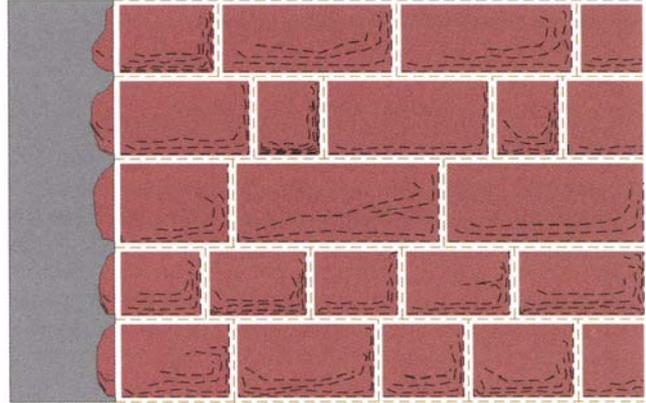
Abb. 2. Beispiele für Kissenbuckelquader mit jüngeren „Werkspuren“ für einen wieder verschwundenen Anbau (Burg Staufeneck bei Salach, Kreis Göppingen/BW).

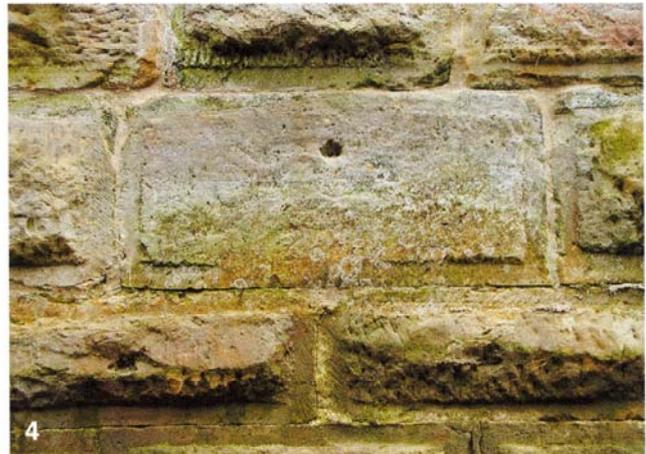
Abb. 4. Beispiel für einen Buckelquader ohne Buckel (Burg Rechberg bei Schwäbisch Gmünd, Ostalbkreis/BW).

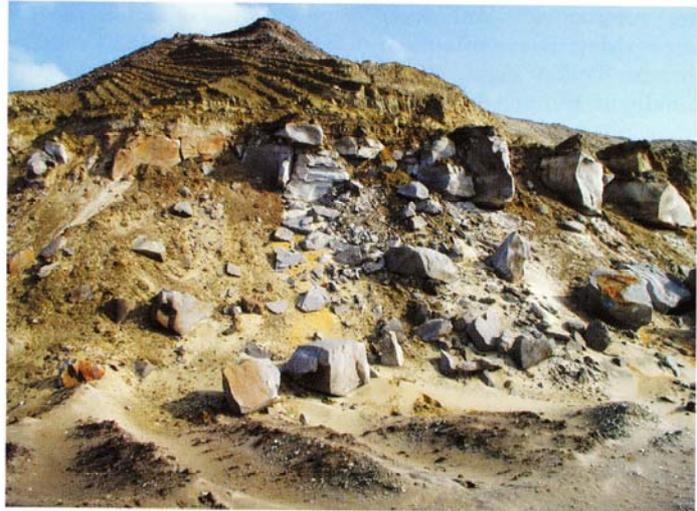
Abb. 5. Typisches Vorkommen von Braunkohlenquarzit als „Platte“ (etwa 1-1,5 m dick), hier bereits gelöst, im Tagebau Profen bei Zeitz (MI-BRAG).

was mit Unterstützung durch die MI-BRAG auch gelang¹⁷. Im Tagebau Profen¹⁸ steht dieses Material in einer typischen Erscheinungsform großflächig an. Es handelt sich um eine „Platte“ innerhalb des Abraums im Bereich des tertiären Lockersediments (Abb. 5). Die Schichtdicke = „Mächtigkeit“ beträgt derzeit sichtbar 1,00–1,50 m, sie kann jedoch mehrere Meter erreichen¹⁹. Direkt unter dem Quarzit liegt Kiessand, darüber Lösslehm. Im Betriebsablauf wird der Stein durch Sprengen gelockert, mittels mobiler Gewinnungs-Technik aufgenommen und zu einer gesonderten Kippe transportiert. Ein Teil wird für betriebseigenen Bedarf zu Schot-

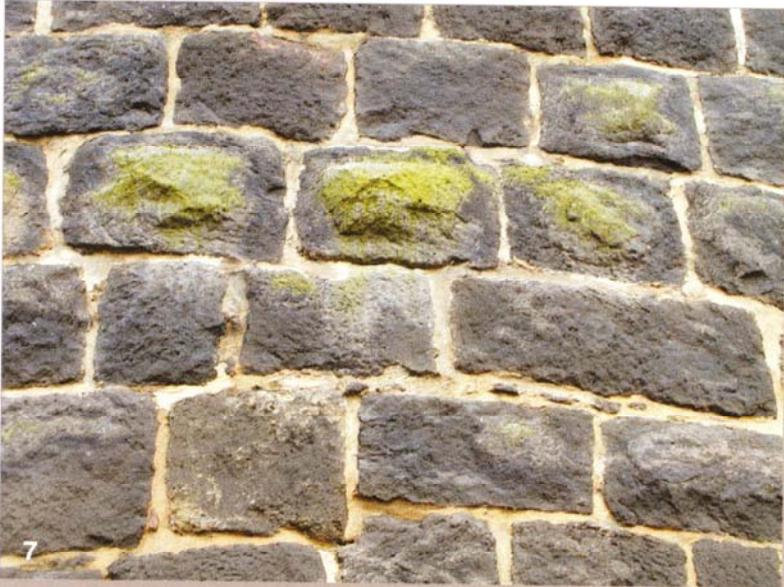
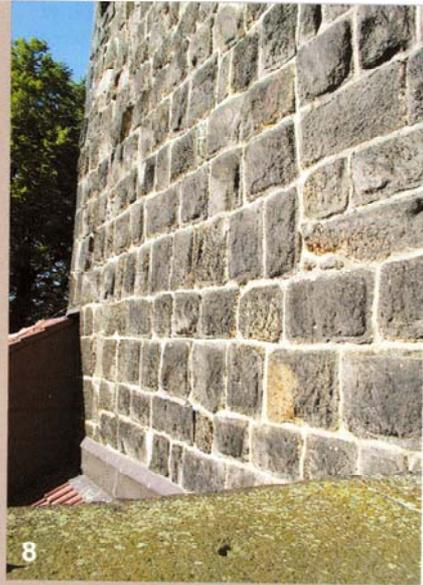
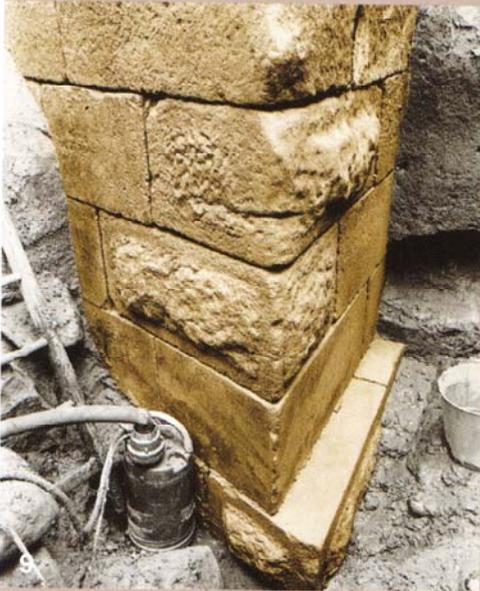
Abb. 11. Buckelquader am Lautenturm in Bautzen.

Das Sichtmauerwerk des Lauenturms wird geprägt von Buckelquadern – obwohl diese nur „ausgedünnt“ vorhanden sind und ohne jeglichen Eckbuckelquader (Abb. 11). Die einzelnen Steine mit Buckel sind gleichmäßig über die Flächen verteilt; die Quader haben durchweg keine exakte orthogonale Form; die Randschläge sind ausgeprägt, aber selten parallel zu den Quaderrändern, die Umrisse der Buckelflächen oft eigenartig abgerundet. Die Buckelflächen selbst sind überarbeitet; eine ausgesprochene Kissenform ist nirgends zu beobachten. Zahlreiche Werkstücke, auch solche ohne Buckel, haben Zangenlöcher. Deren Besonderheit ist ihre geringe Größe, so dass sie „punktförmig“ wirken. Der Lauenturm wird auf 1400 bis 1403 datiert⁵¹. Buckelquader in der hier vorliegenden Form an einem Bauwerk der Stadtbefestigung könnten nach dem gegenwärtigen Forschungsstand durchaus in den genannten Zeitrahmen passen, würden da nicht die Eckbuckelquader fehlen. Somit ist zu vermuten, dass es sich hier um Buckelquader in zweiter Verwendung handelt⁵². Schließlich werden beim Aufmauern eines Gebäudes stets die Ecken zuerst gesetzt, und das geht ohne Kantensteine nur mit Mühe. Folglich lässt sich behaupten, wenn die Buckelquader für dieses Bauwerk extra hergestellt worden wären, hätte man auch die nötige Anzahl Eckbuckelquader produziert. Deren Fehlen spricht dafür, dass man zufällig vorhandene Buckelquader verarbeitet hat⁵³.

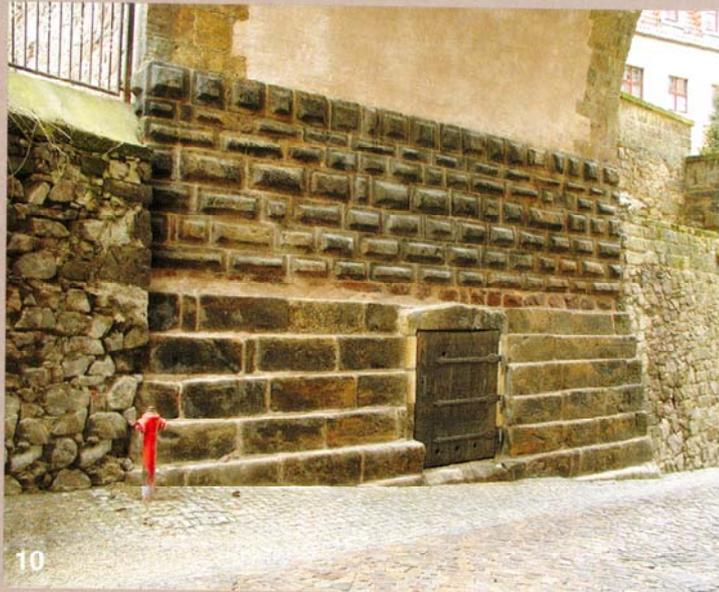
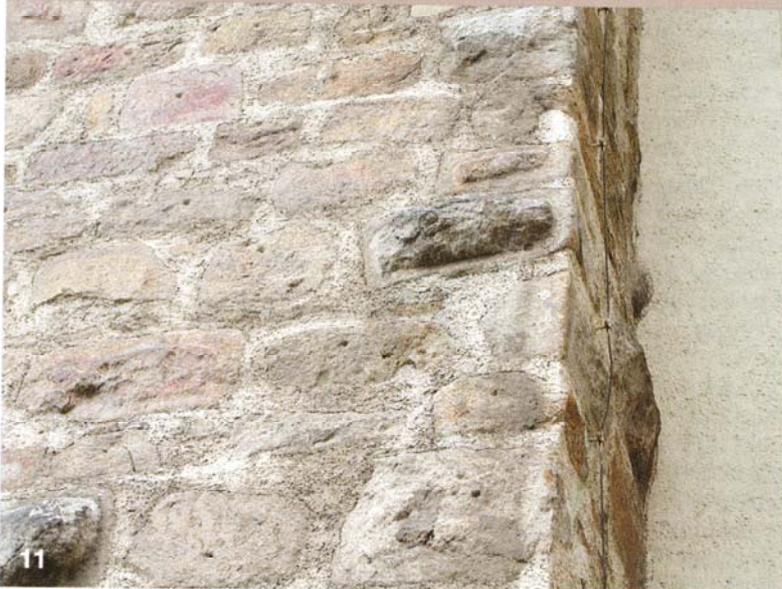
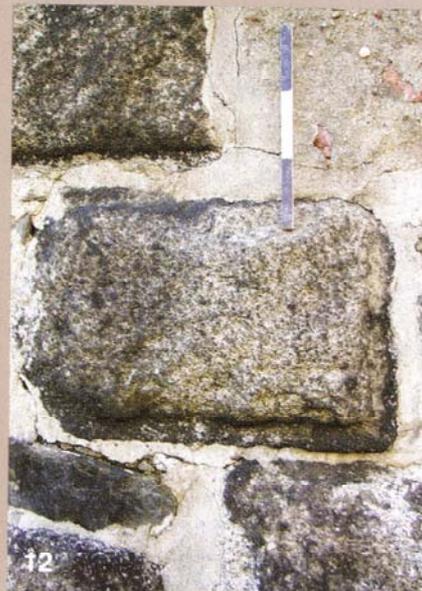
Abb. 12. Buckelquader in Falkenstein im Vogtland.

bandartigen, also gleich breiten Randschläge sind insgesamt gut ablesbar, wobei es Stücke mit sehr verschliffenen Rändern gibt, so man sie nur begrenzt als Buckelquader ansprechen mag. Die Breite der Randschläge beträgt im Mittel 3 bis 4 cm. Die Buckel haben randparallele Umrisse, sie stehen 4 bis 6 cm, in einem Fall auch 10 cm vor. Sie wachsen „steil“ aus dem Randschlag und sind durchweg überarbeitet, so dass man nicht von Rohbuckelquadern sprechen kann. Die steinmetzmäßige Qualität lässt sich mit „großzügig“ beschreiben, wobei Quader aus Granit schwieriger herzustellen sind als solche aus Sandstein (Abb. 12).
